**Dokumentation der Versuchsreihe des Österreichischen Forschungsinstituts (OFI) vom 13.5. bis 19.6.2014, Basierend auf den Prüfberichten Nr. 412.785-1 und Nr. 412.785-3 der OR Technologie und Innovation GmbH (OFI), Wien, vom 29.7.2014.**

# **Sickerwasseröffnungen bei Rinnen und Abläufen in Duschen sind kontraproduktiv**

Ergebnisse: Unter Fliesen eingedrungenes Wasser folgt im Fliesenmörtel keinem Gefälle und lässt sich also nicht herkömmlich entwässern / Sickerwasseröffnungen an Duschrinnen lassen Wassereintritt unter die Fliesen zu und führen es nicht mehr ab / Über Sickerwasseröffnungen erfolgt auch bei seltener Nutzung der Dusche kein Abtrocknen

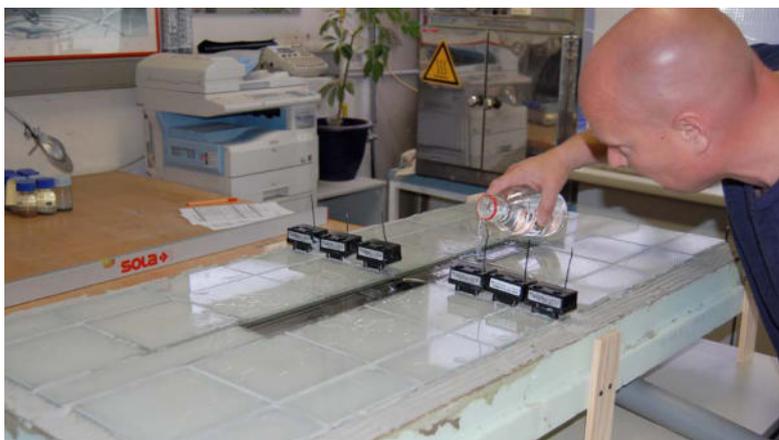
**Abbildung 5:** Zweiter Versuch - Beginn: Die Duschrinne wird mit Wasser gefüllt („geflutet“) - wie es beim Duschen typisch ist.

Beim Füllen der Rinne mit Wasser („Flutung der Rinne“) zeigt sich, dass trotz der Verspachtelung aus Dünnbettmörtel zwischen Rinnenflansch und Belag das Wasser schnell unter die Fliesen zieht. Ohne einen wasserdichten Verschluss an dieser Kante dringt bei jedem Duschen Schmutzwasser bis zur Sättigung des Fliesenmörtels in die Belagskonstruktion ein – trotz des hier eingesetzten Buttering-and +-Floating-Verlegeverfahrens sind angrenzende Mörtelfelder schnell flächig durchnässt.

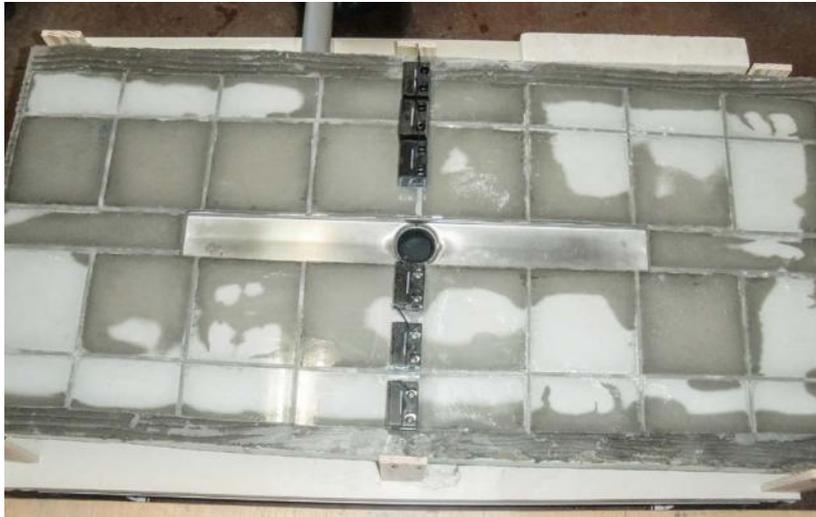
**Abbildung 6:** Ein Blick durch die Fliesen nach Ende der „Flutung“, zu Beginn der Trocknung: Deutlich sichtbar ist das eingedrungene Wasser im Fliesenmörtel, das sich diffus und willkürlich verteilt hat.

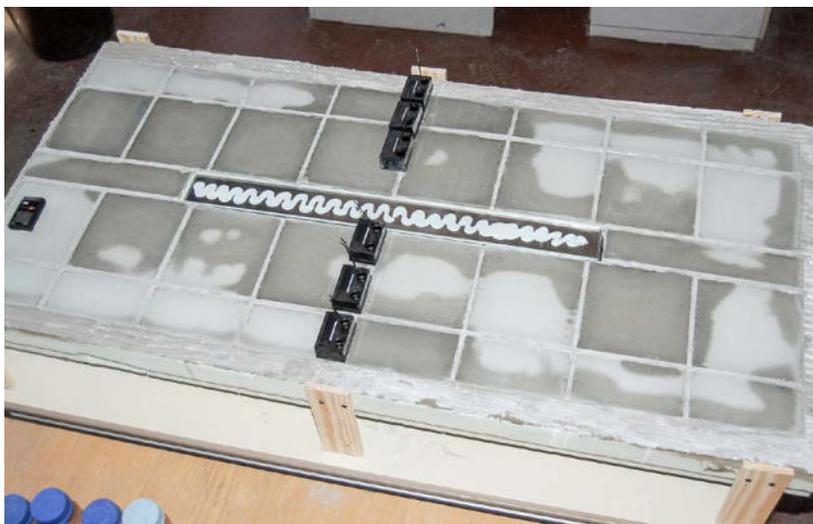
**Abbildung 7:** 47 Stunden nach Ablassen des Wassers aus der Rinne ist noch keine wesentliche Trocknung der feuchten Flächen unter den Glasfliesen eingetreten. Über die Sickerwasseröffnung kann die Feuchtigkeit nicht abtrocknen, die hohe Luftfeuchtigkeit in der Rinne stellt eine Verdunstungsbarriere dar. Anders als hier im Versuchslabor, wäre normalerweise die Dusche in der Zwischenzeit wieder benutzt worden, also wäre erneut Feuchtigkeit unter die Fliesen gelangt. (Der hier gezeigte Rinneneinsatz wurde mit Glasfliesen belegt (der Kleber ist durch die Glasfliese hindurch als Schlangenlinie sichtbar) und hat einen umlaufenden Wasserspalt von acht Millimeter. Die befliesten Abdeckungen sind die mit Abstand beliebtesten Rinnenabdeckungen.
